FOTODOKUMENTÁCIA

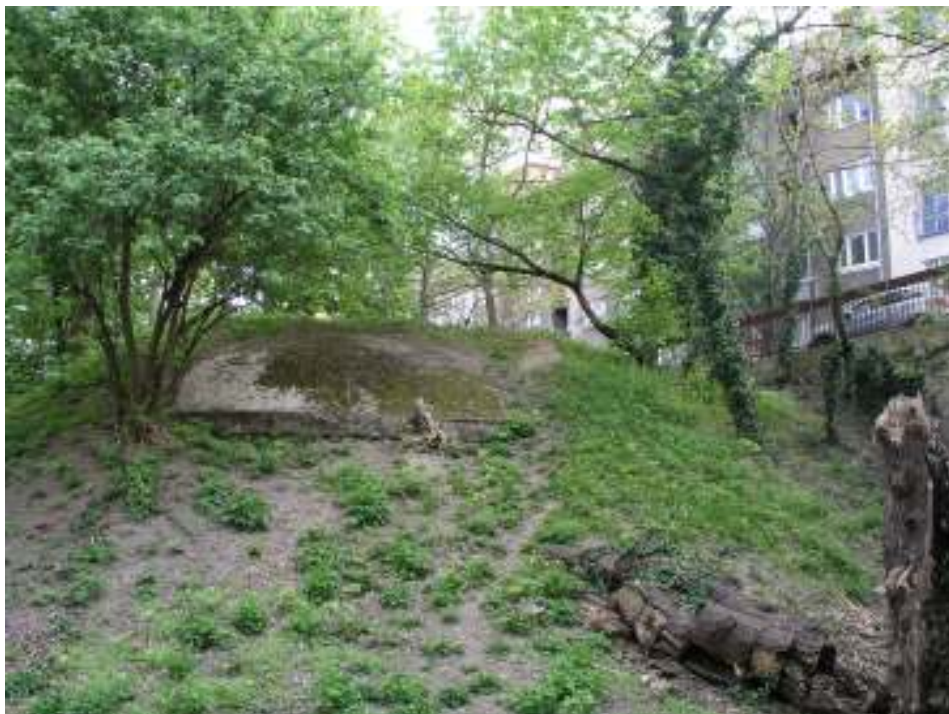
foto. č. 1 Pohľad na akumul. nádrž – ľavá,
odkrytá časť betónu kopuly

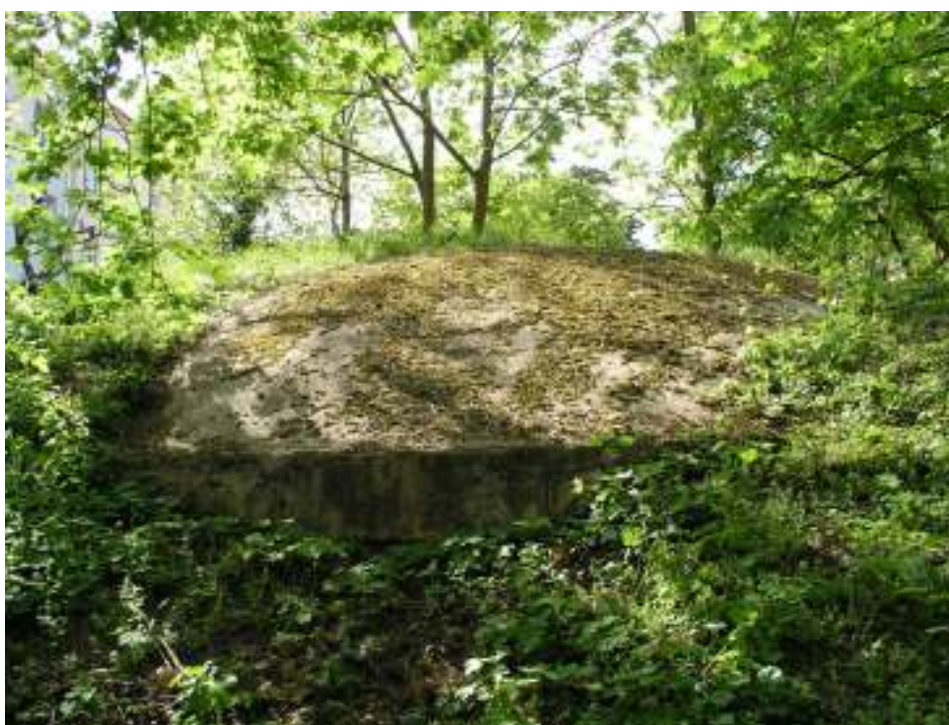
foto. č. 2 Pohľad na akumul. nádrž – pravá,
odkrytá časť betónu kopuly

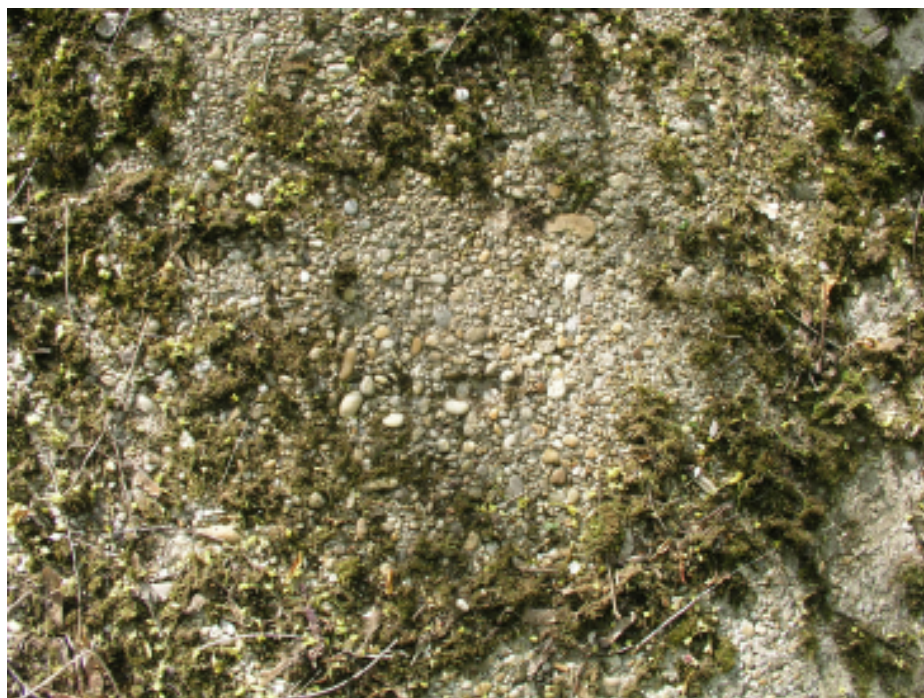
to. č. 3 Detail obnaženého betónu kopúl – porušený betón vplyvom pôsobenia atmosféry

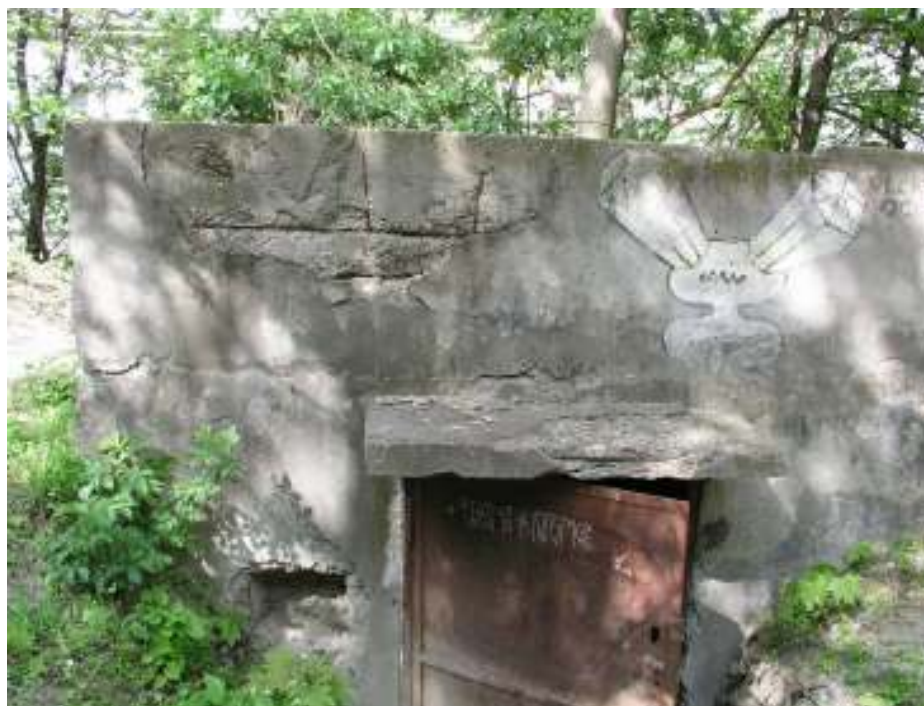
foto. č. 4 Pohľad na manipulačnú komoru, čelný pohľad vstupu

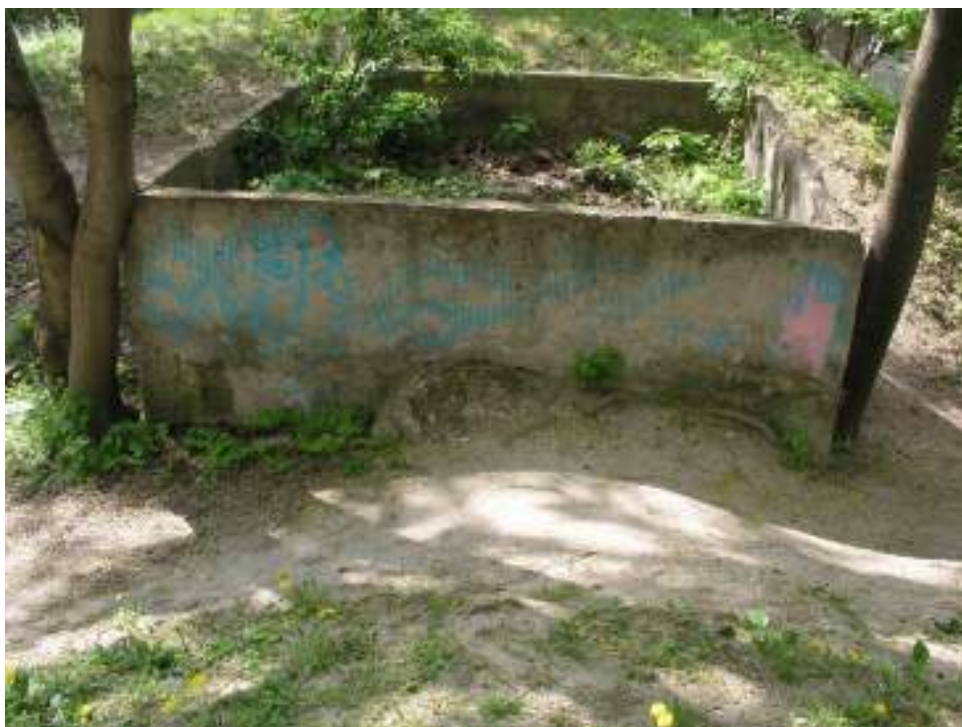
foto. č. 5 Pohľad na manipulačnú komoru, bočný pohľad

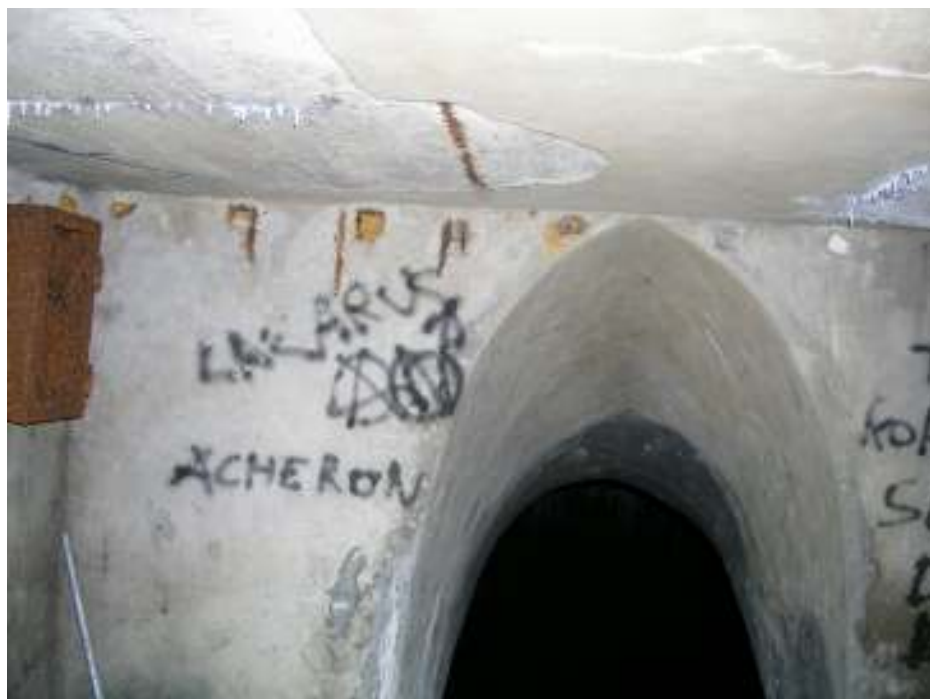
foto. č. 6 Strop manipulačnej komory a vstup. otvor do akum. nádrže – obnažená a skorodovaná výstuž, kvaple v trhlinách – korózia betónu

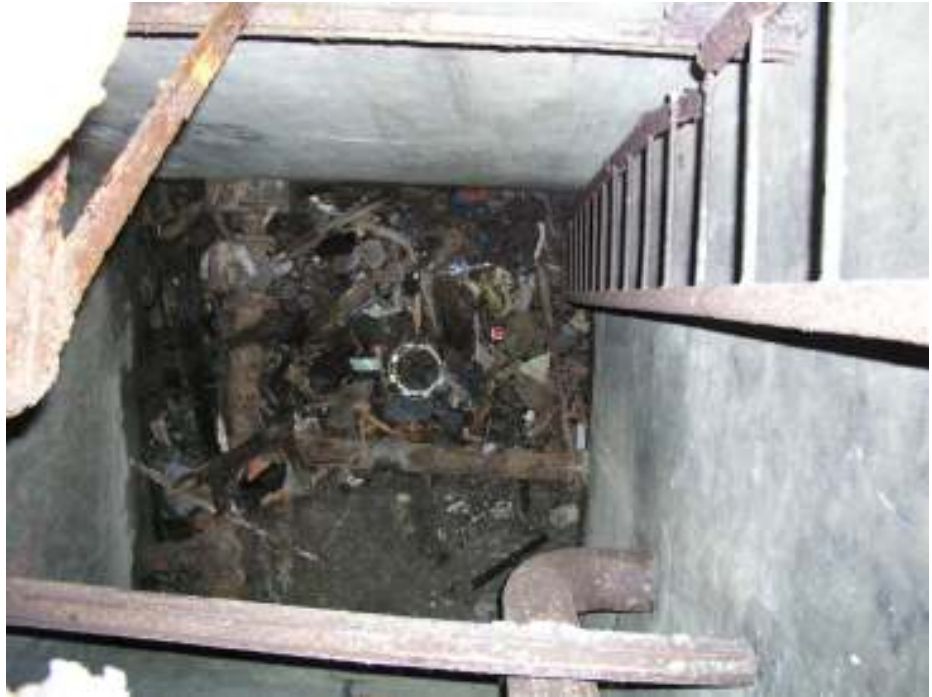
foto. č. 7 Pohľad do podzemnej časti manipulačnej komory

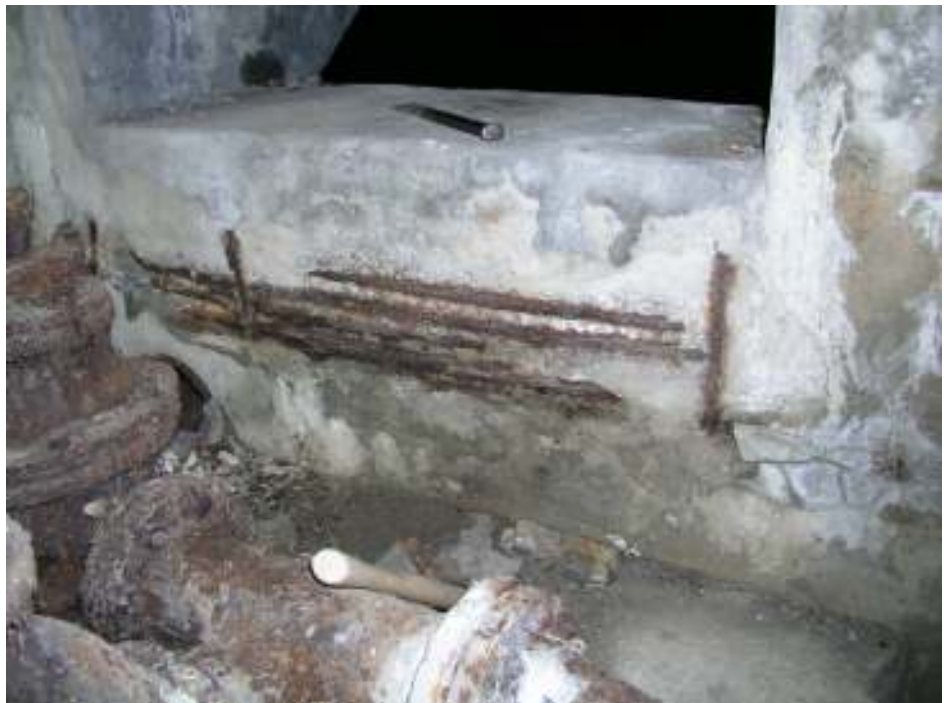
foto. č. 8 Obnažená a značne skorodovaná výstuž stuhujúceho venca

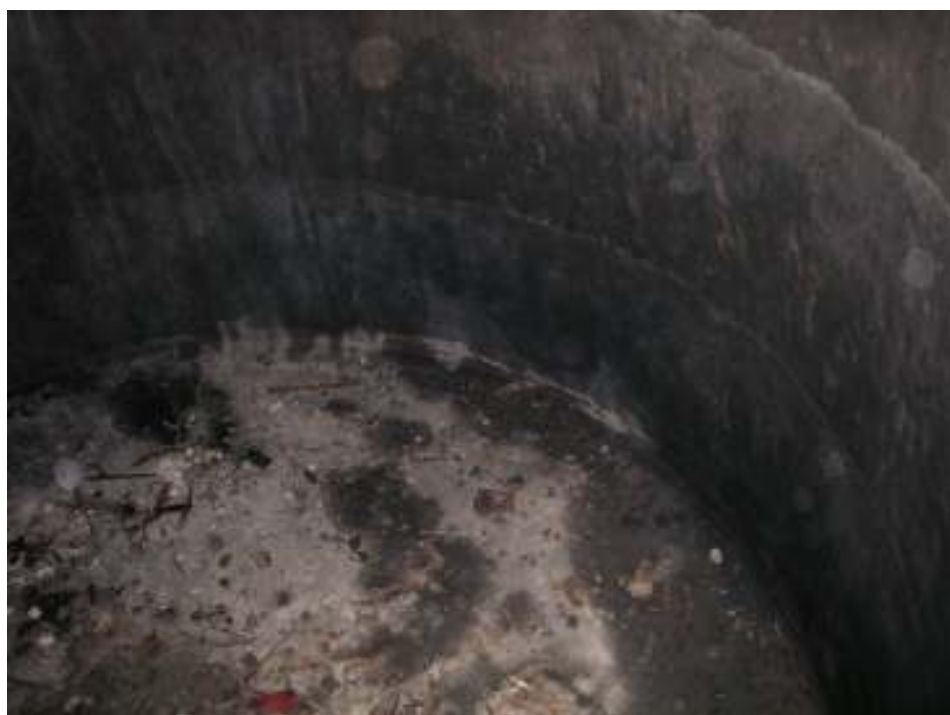
foto. č. 9 Pohľad do akumuláčnej nádrže - dno a stena, vodorovné trhlinky v mieste pracovných škár

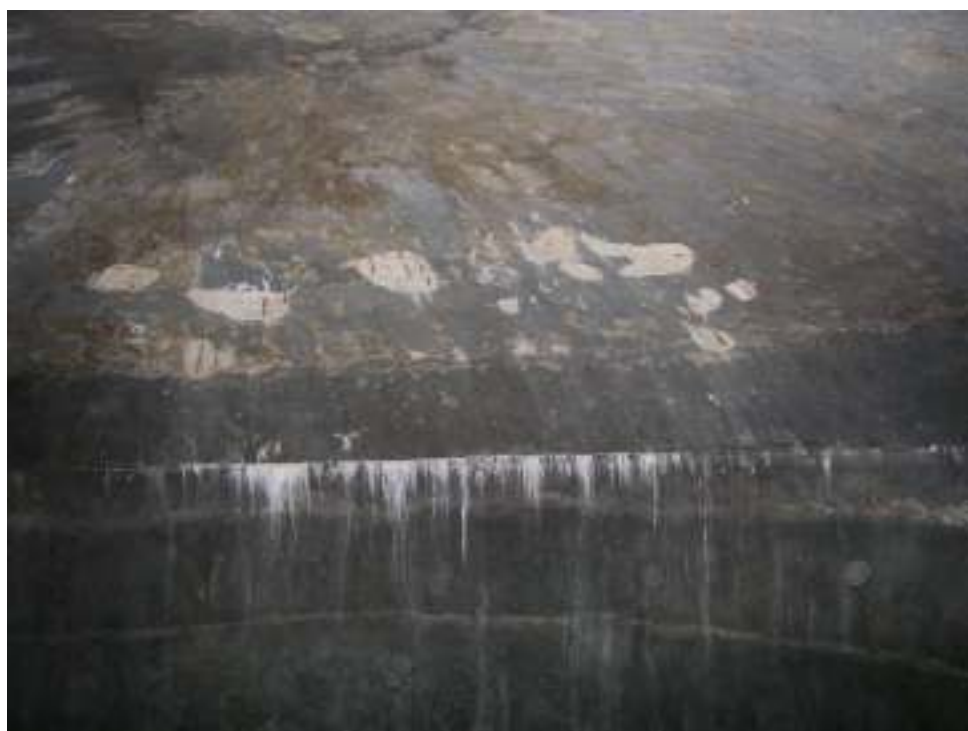
foto. č. 10 Pohľad do akumuláčnej nádrže – kopula a stena obnažená a skorodovaná výstuž, potečenie v trhlinách – korózia betónu

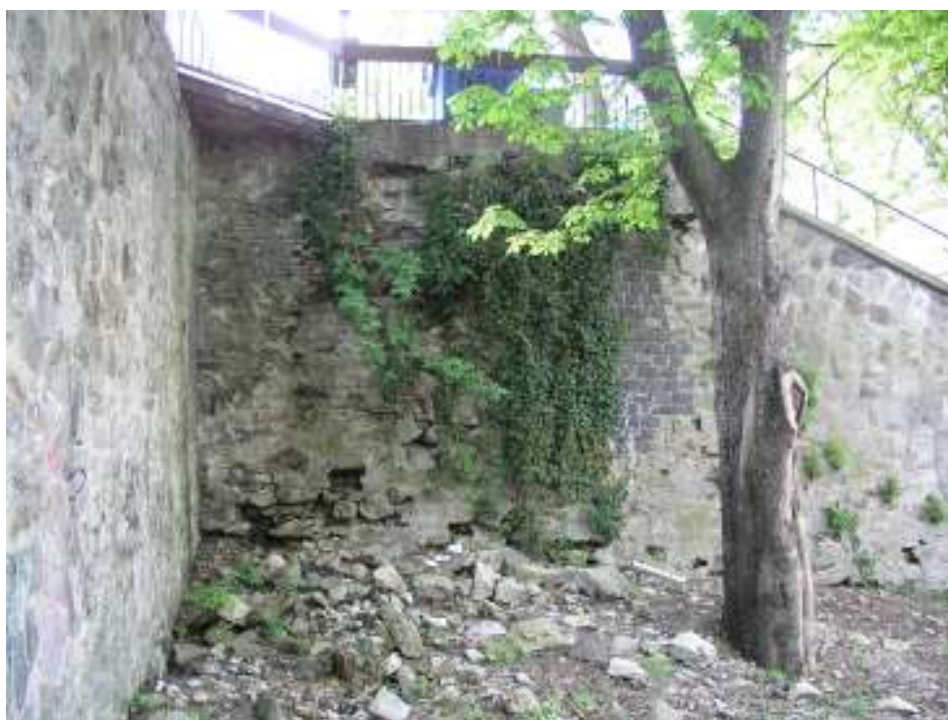
foto. č.11 Značne poškodený vysoký kamenný múr,
kamene z múru povypadávajú

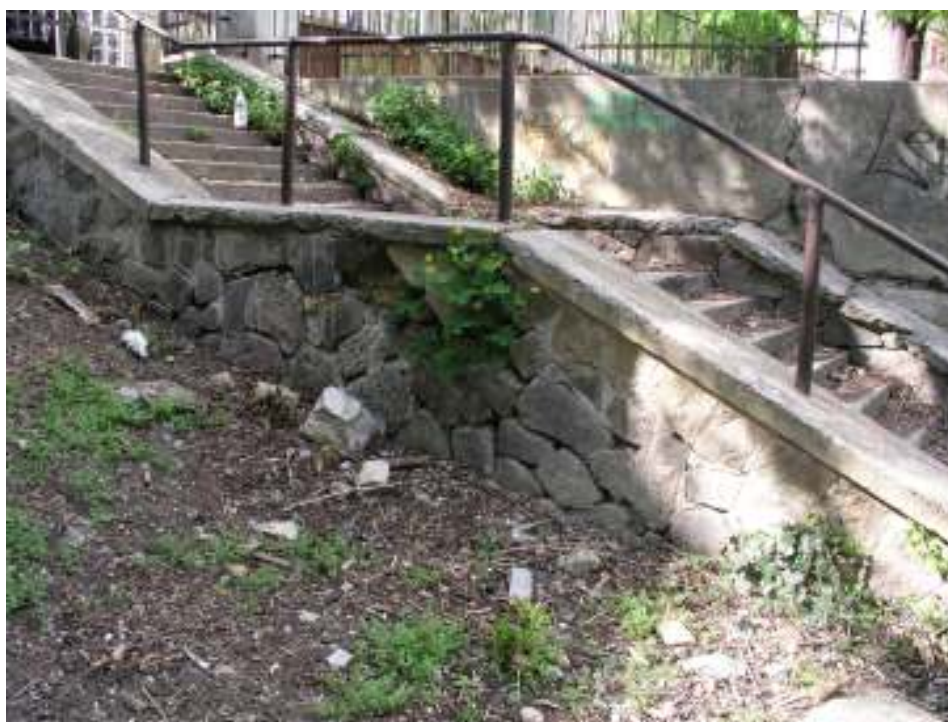
foto. č.12 Poškodené kamenné múry schodou
a trhlina v betónovom opornom múre
